Létesítmény helye:
 Parád, Sziget út 8 sz.
 Létesítmény megnevezése:
 Pálóc tájház és melléképületek
 Rajz megnevezése:
 Pálóc-ház földszinti alaprajz

Szerkezetvizsgálati szakvélemény
a
**3240 Parád, Sziget út 8 sz. (hrsz.: 123) alatti
Leégett Palóc tájház, Nyitott szín és istálló épület
helyreállítási tervéhez.**

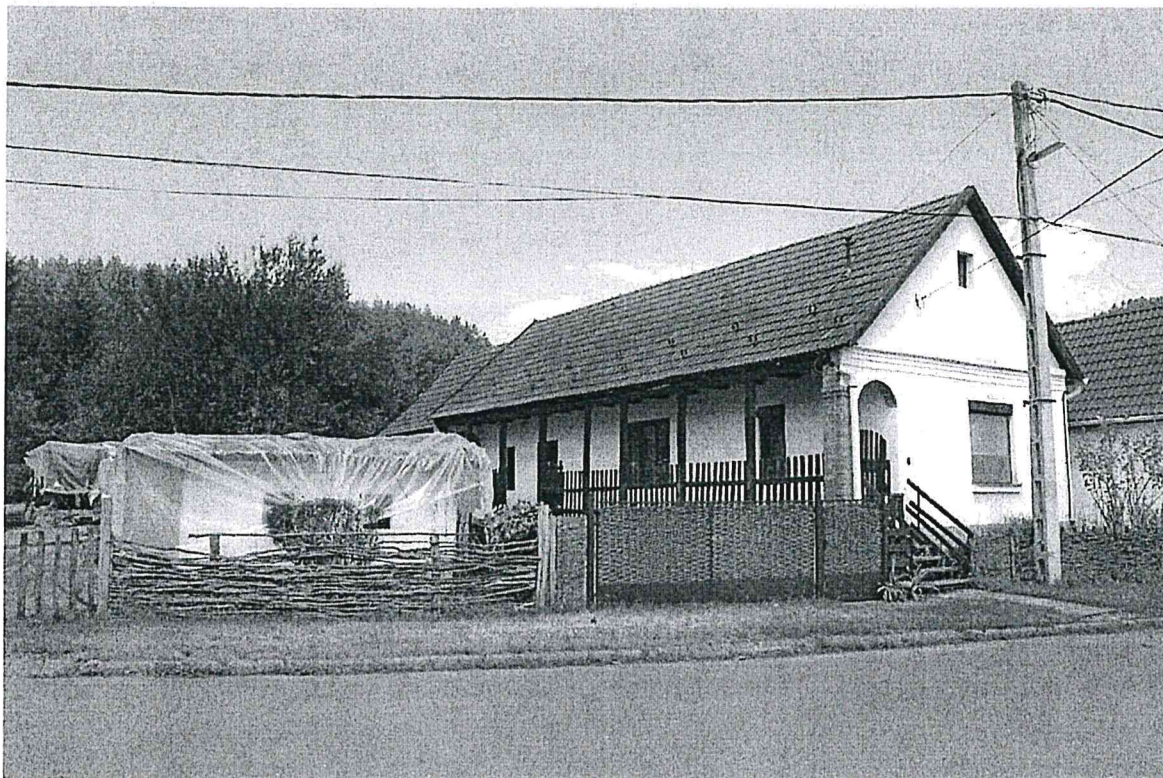
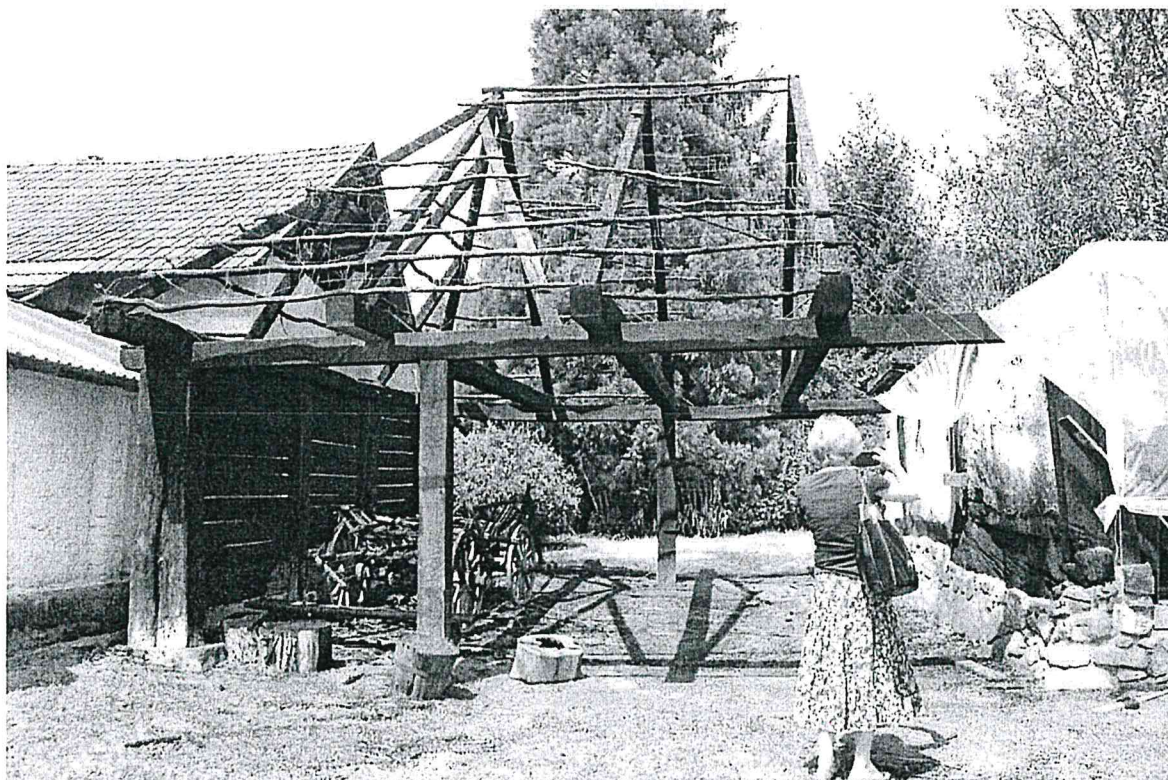
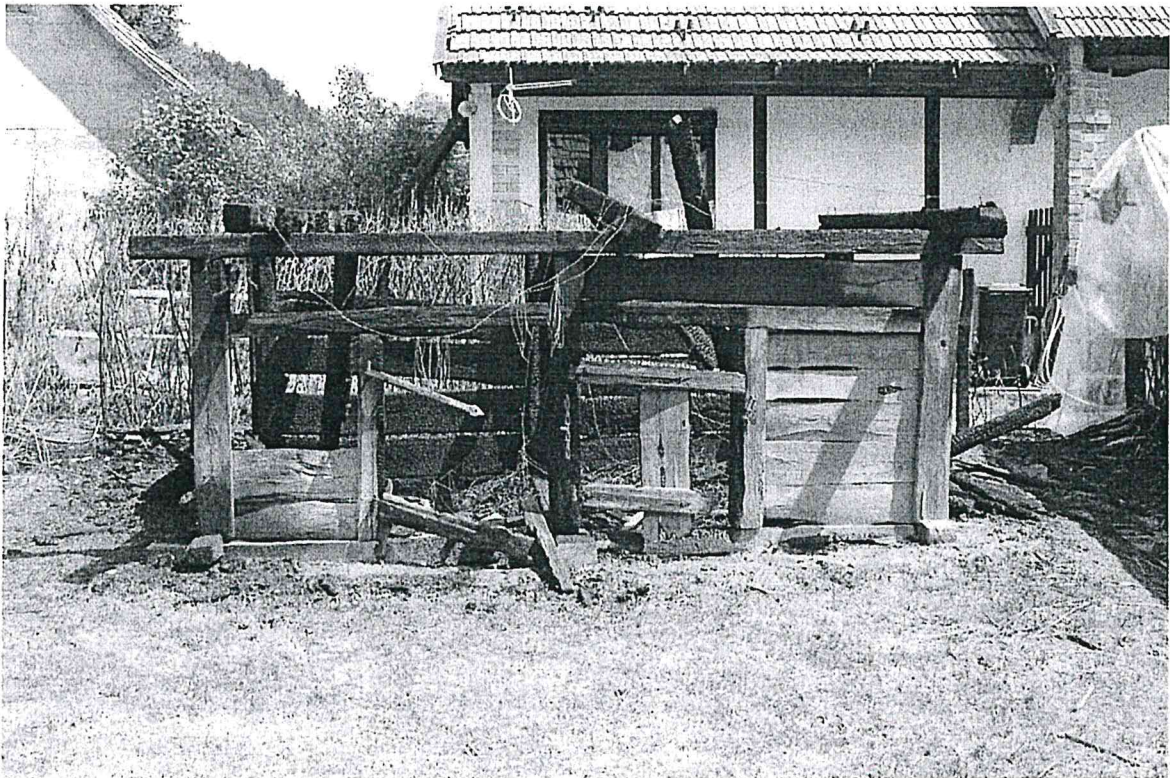
Tűzeset utáni állapot:

A csűr tetőszerkezete szinte teljesen leégett, alatta a váz túlélte a tüzet. A lakóház tetőszerkezete leégett, viszont a földem tapasztása megvédte az épület földemjét, és az épület falait, amelyek részben szintén fából vannak a megsemmisüléstől. A két épület között van a hidás amely úgy ahogy volt leégett. Az üszkös romok megmaradtak, mérhetőek az épületek, épületszerkezetek.

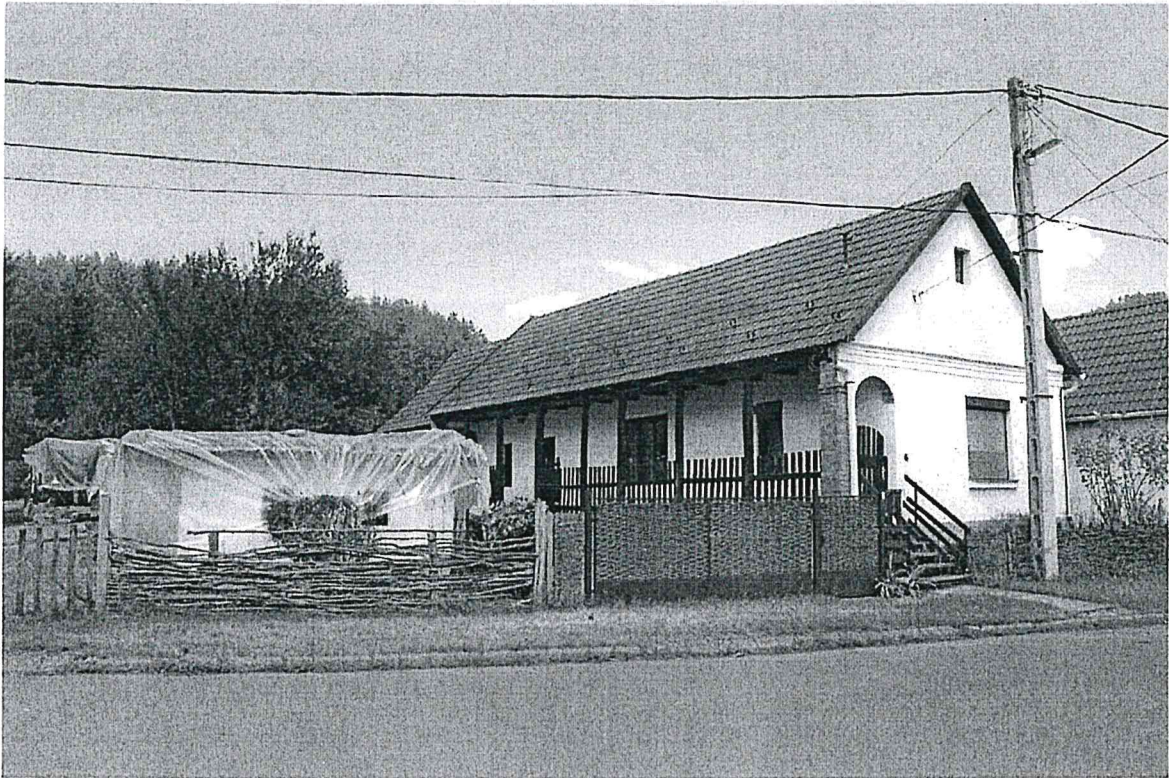
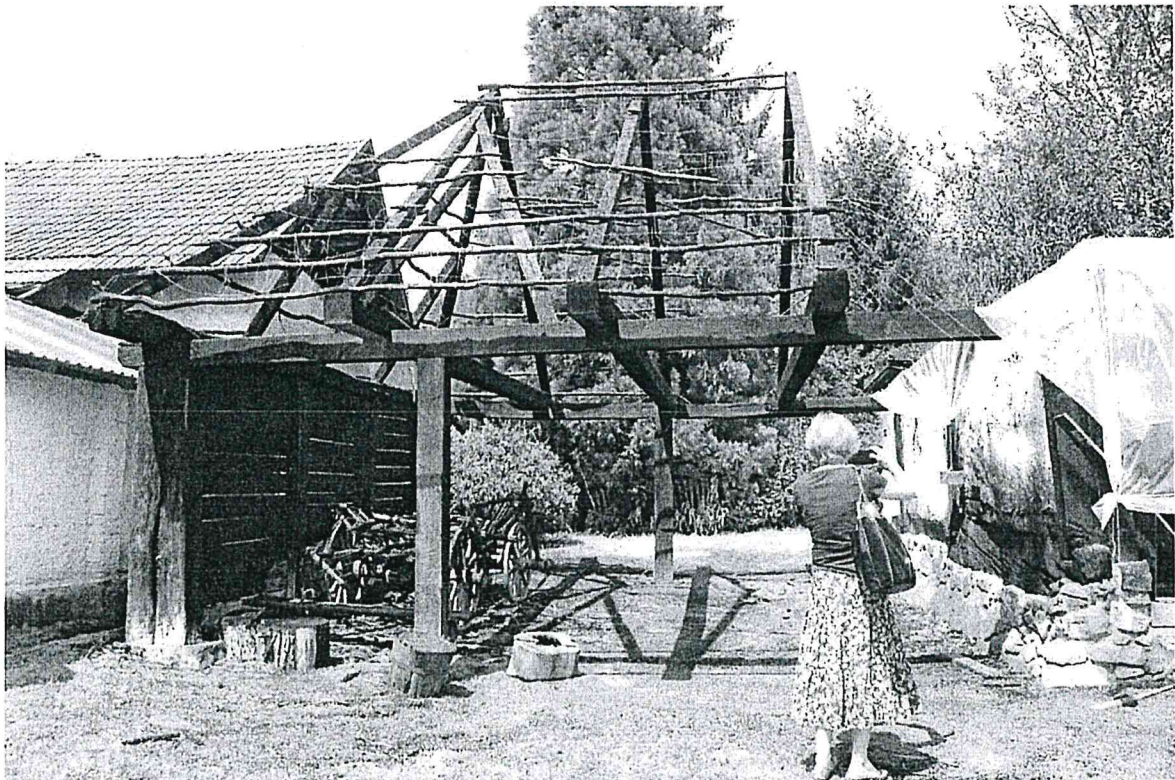
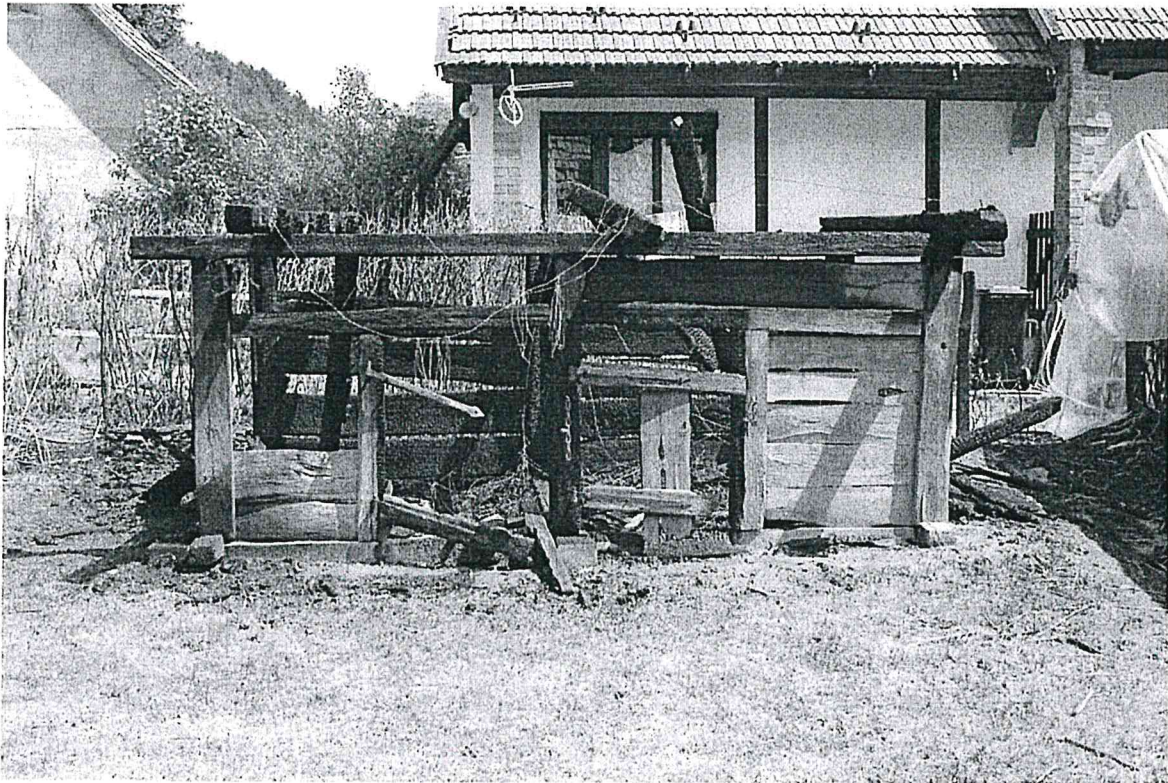
Tűzeset utáni állapot:

A csűr tetőszerkezete szinte teljesen leégett, alatta a váz túlélte a tüzet. A lakóház tetőszerkezete leégett, viszont a földem tapasztása megvédte az épület földemjét, és az épület falait, amelyek részben szintén fából vannak a megsemmisüléstől. A két épület között van a hidas amely úgy ahogy volt leégett. Az üszkös romok megmaradtak, mérhetőek az épületek, épületszerkezetek.

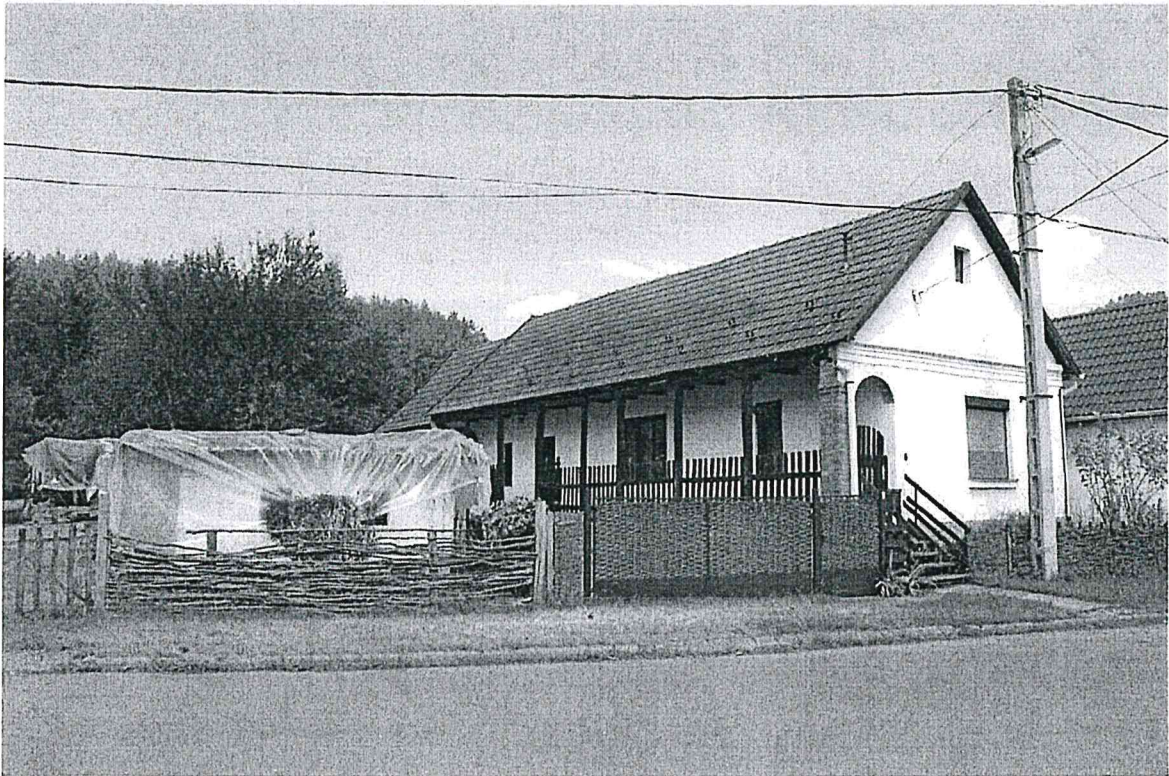
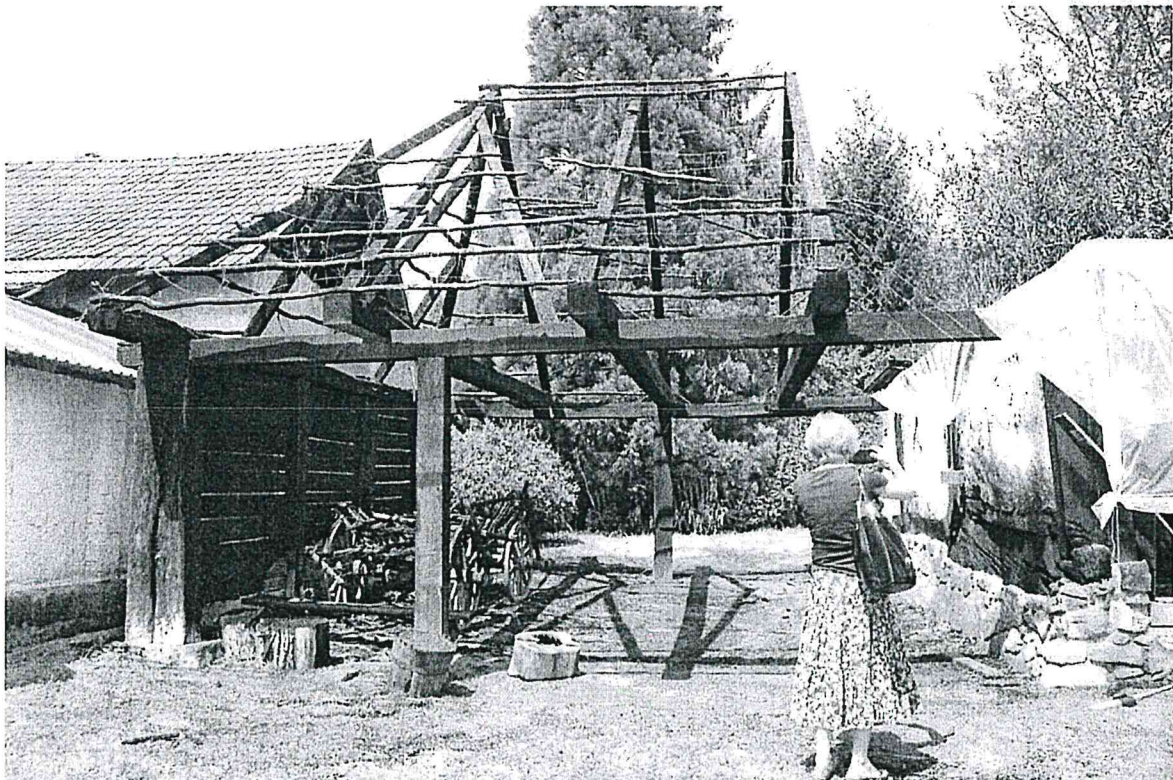
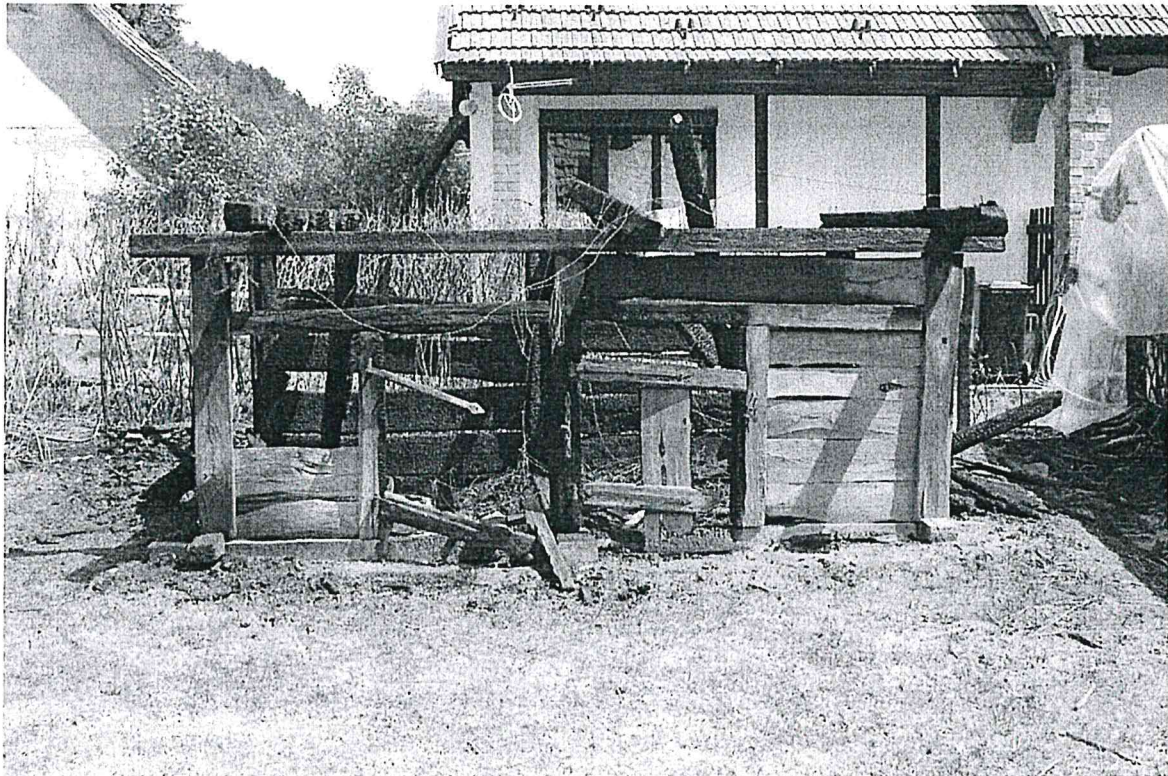
Tűzeset utáni állapot:

A csűr tetőszerkezete szinte teljesen leégett, alatta a váz túlélte a tüzet. A lakóház tetőszerkezete leégett, viszont a földem tapasztása megvédte az épület földemjét, és az épület falait, amelyek részben szintén fából vannak a megsemmisüléstől. A két épület között van a hidas amely úgy ahogy volt leégett. Az üszkös romok megmaradtak, mérhető az épületek, épületszerkezetek.

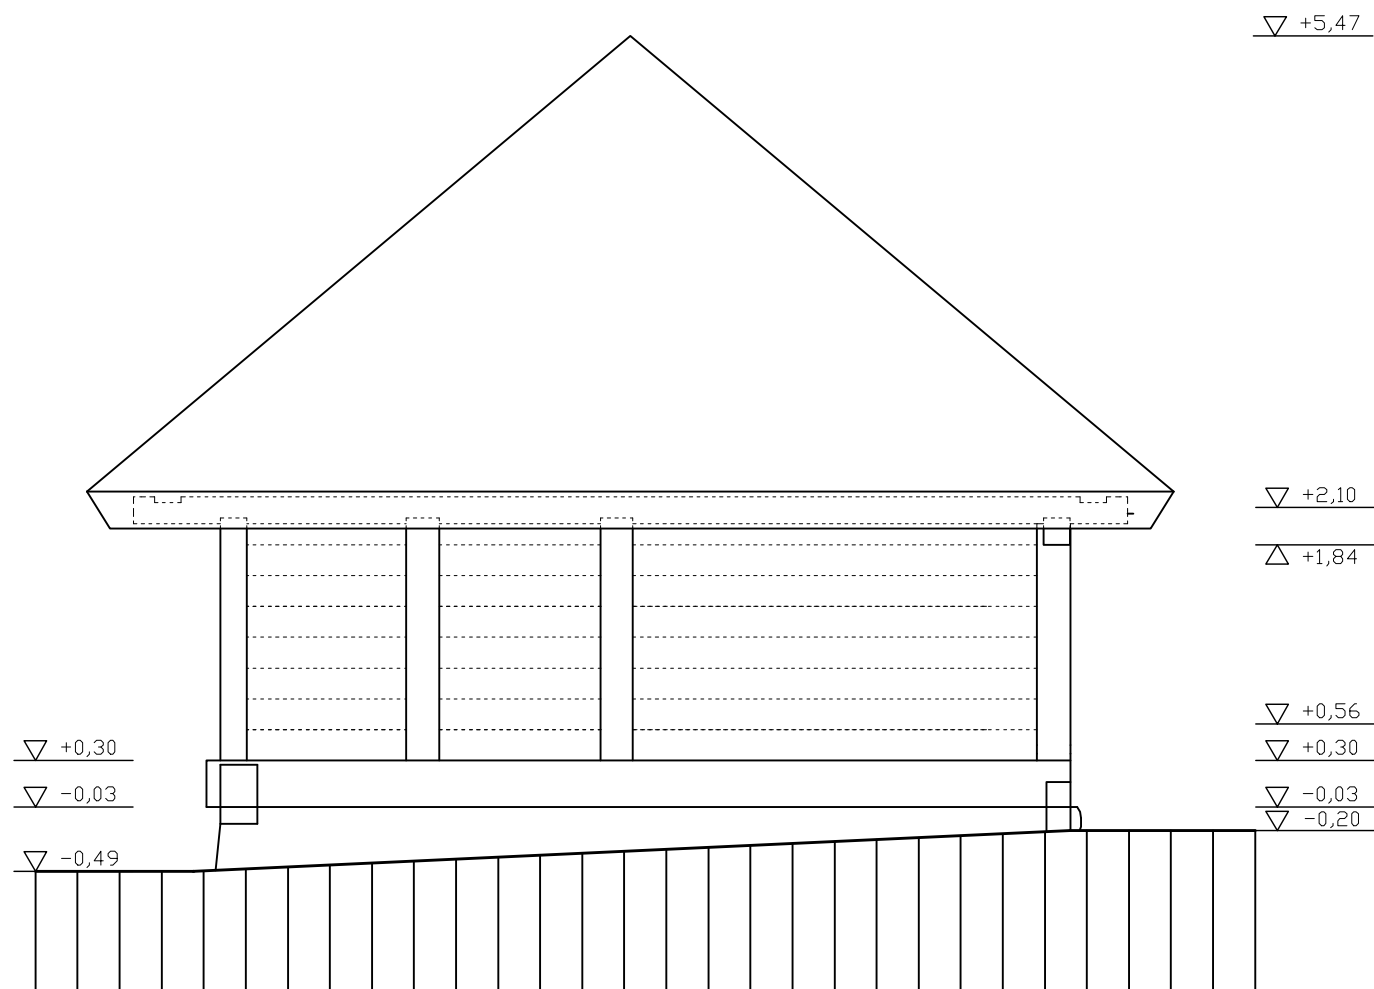
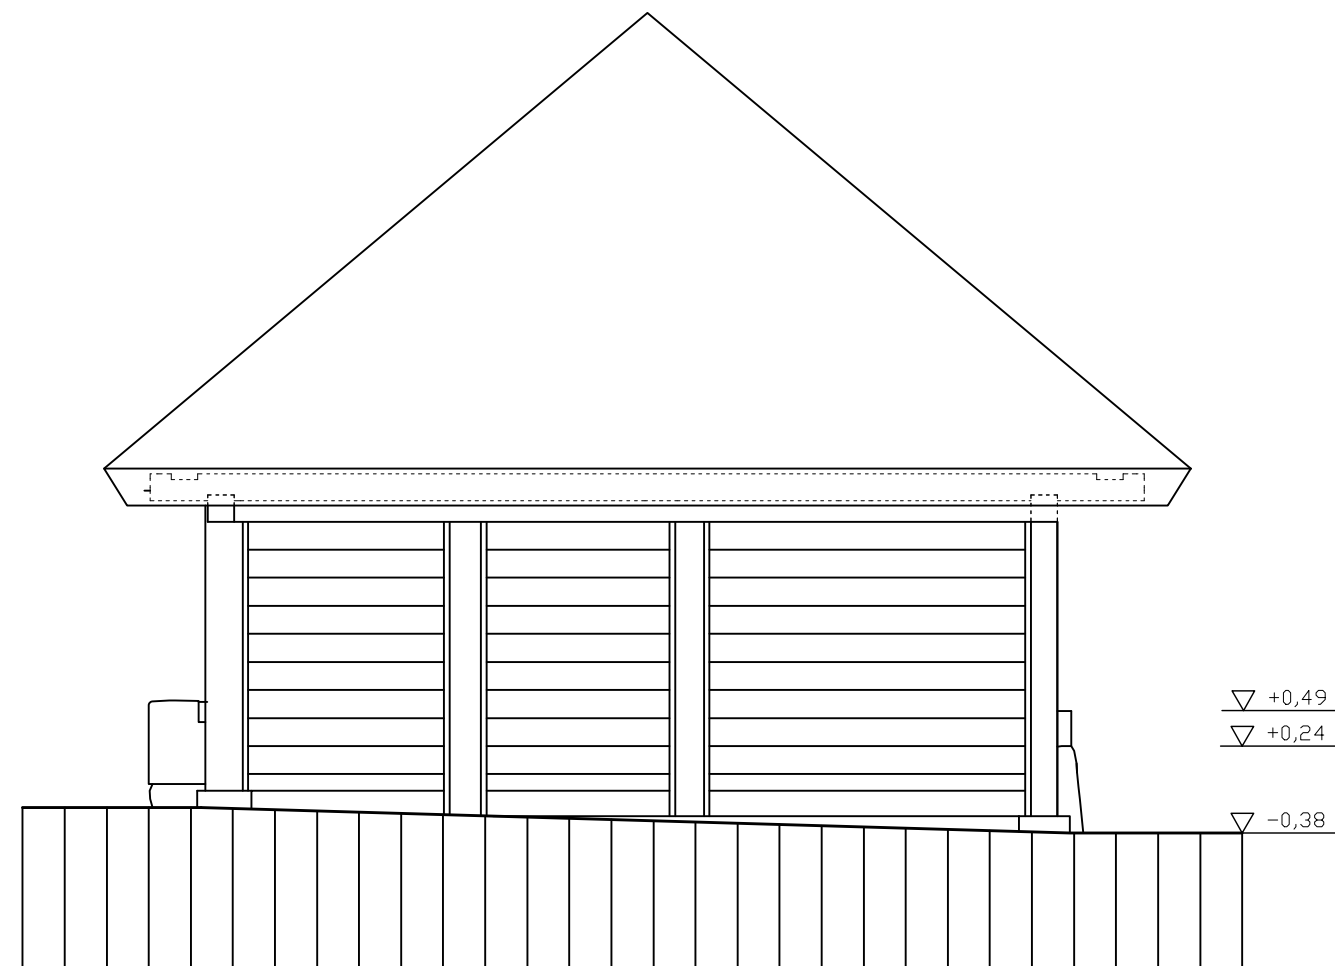
MEGJEGYZÉS: AZ ÉPÜLET TETŐ SZERKEZETE "FEJES BÁBUVAL" VOLT FEDVE ERRE 1880-IG VOLT PÉLDA
A TETŐFEDŐ ANYAGOT TŰZ ELLENI VÉDELEMMEL KELL ELLÁTNI
A FEJES BÁBU JELLEGZETES CIRKALMAIT A TERV NEM TARTALMAZZA!

MEGJEGYZÉS: AZ ÉPÜLET A TETŐTÉRI FÖDÉMGERENDÁKTÓL TELJESEN ÚJ!
A FAL TAPASZTÁSAI JAVÍTANDÓK
A FAL 3 RÉTEG MÉSZELEST KAP
AZ ASZTALOS SZERKEZET JAVÍTANDÓK

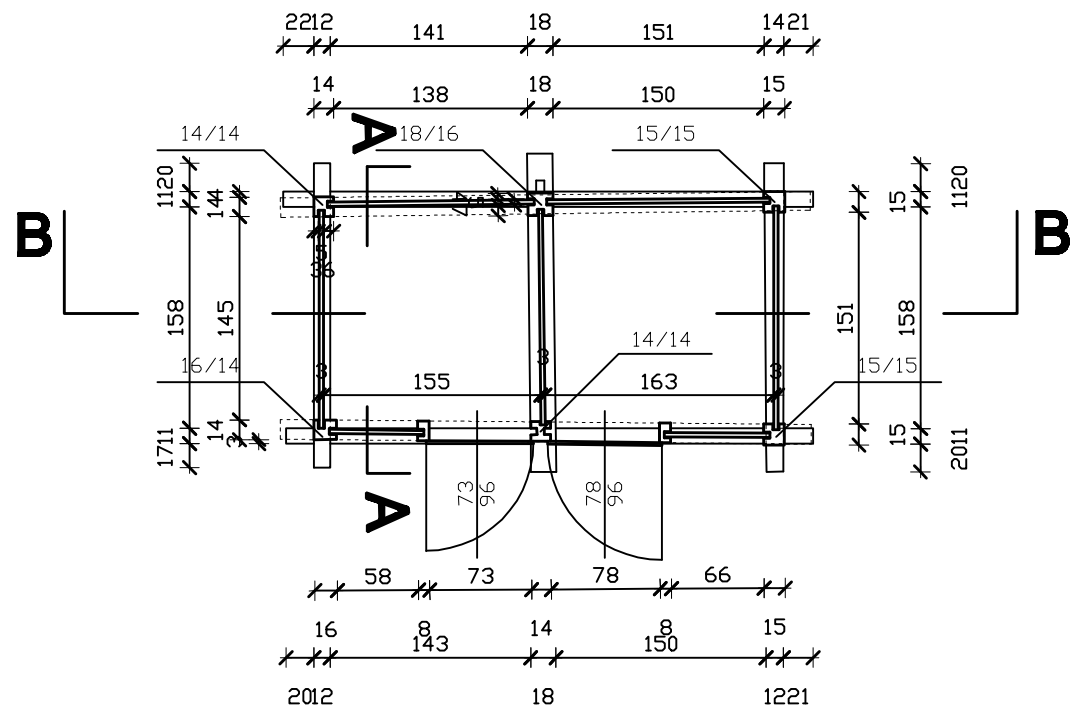
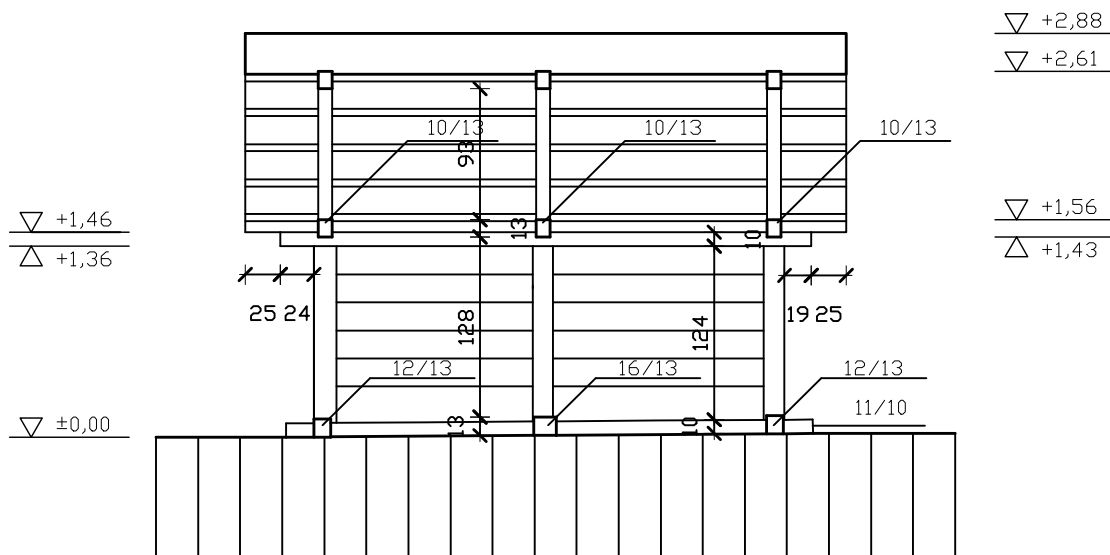
MEGJEGYZÉS: AZ EGÉSZ HIDAS LEÉGETT
AZ EREDETI FÉNYKÉP ÉS A MÉRT ADATOK ALAPJÁN
REKONSTRUÁLNI LEHETETT
MÁS, HASONLÓ MÉRETŰ, HIDAS SZERKEZET
IDEHOZATALÁVAL IS PÓTOLHATÓ !

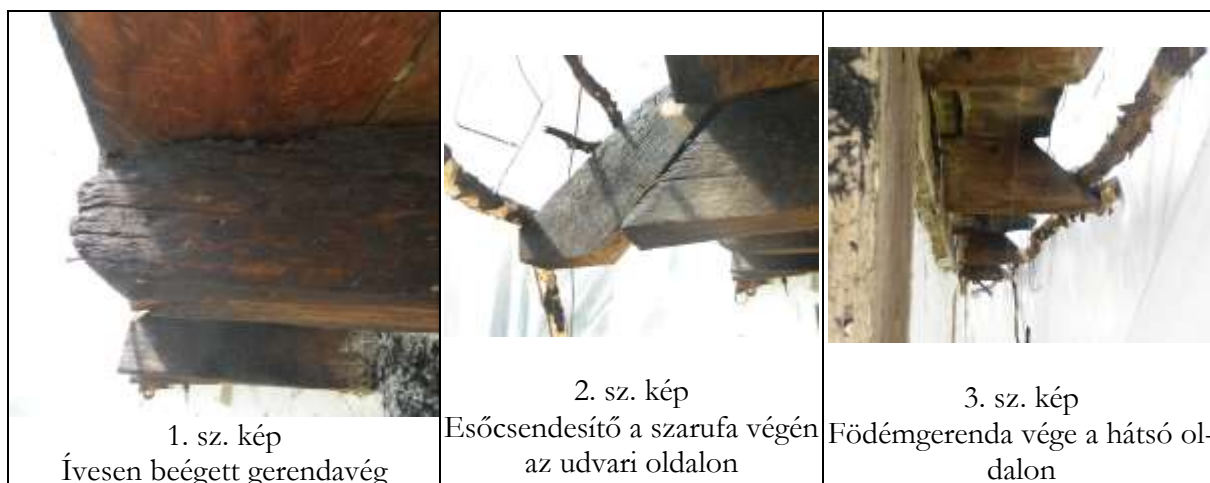
A szarufák nélküli földéngerendák külső végei az 1. sz. képen bemutatott példához hasonlóan legömbölyödve égtek meg. A táblázatban az ilyen gerendavégeket **Ívesen beégett** megjegyzéssel minősítettem. Az ilyen szarufákat nem tartó gerendavégekről javasolnám a faszenes réteget szükség szerinti mértékben eltávolítani. Megítélésem szerint az így megmaradt és a fentiek szerint megtisztított gerendavégeket meg lehet hagyni, de a fafelületen elszíneződést nem okozó faanyagvédőszerrel védőkezelní kell.

A 2. sz. képen lévő szarufákat is tartó gerendákról szintén el kell távolítani az esőcsendesítő csontot, a faszenes réteget. A csatlakozó végek felületét úgy kell kialakítani, hogy ott legalább részben felfeküdhessenek az esőcsendesítők, majd ezeket is védőkezelní kell. Az alkatelemek egymáshoz kapcsolásához szegezés helyett a nagyobb szilárdságot biztosító menetes facsavarokat javaslom, kötésként legalább 2 db-ot. A csavaroknak mindenképpen elő kell fúrni 0,8 x d méretű fúróval, ahol a „d” az alkalmazásra kerülő csavar átmérője. A csavarokat meredeken kell a földéngerendákba vezetni mint pl. a 3. sz. ábrán látható. (Szegezés ütéseitől szétrázódik a szerkezet.) A végleges megoldáshoz szükséges a társ szakterületek véleménye is. Az ilyen gerendák esetében a **Szakértelemmel javítható!** megjegyzést tettem az 1. sz. táblázatban.
