Létesítmény helye:
 Parád, Sziget út 8 sz.
 Létesítmény megnevezése:
 Pálóc tájház és melléképületek
 Rajz megnevezése:
 Pálóc-ház földszinti alaprajz

Szerkezetvizsgálati szakvélemény
a
**3240 Parád, Sziget út 8 sz. (hrsz.: 123) alatti
Leégett Palóc tájház, Nyitott szín és istálló épület
helyreállítási tervéhez.**

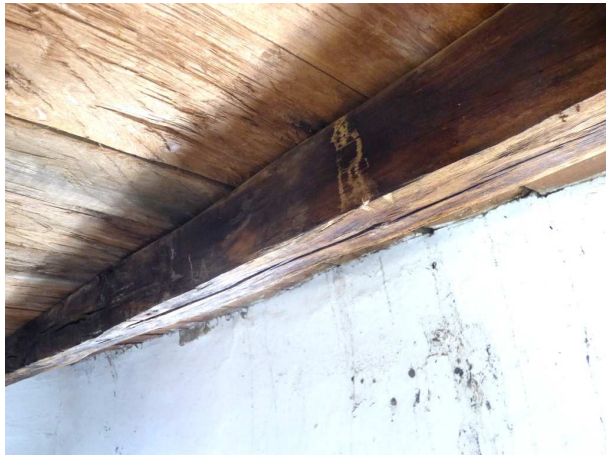
1. fotó
FF-2 földmgerenda függőleges repedése

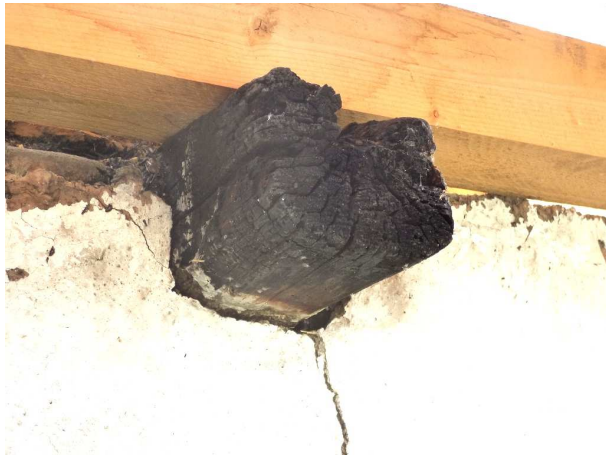
7. fotó
FF-12 teljesen beégett fődémgerenda vég a
K-i oldalon

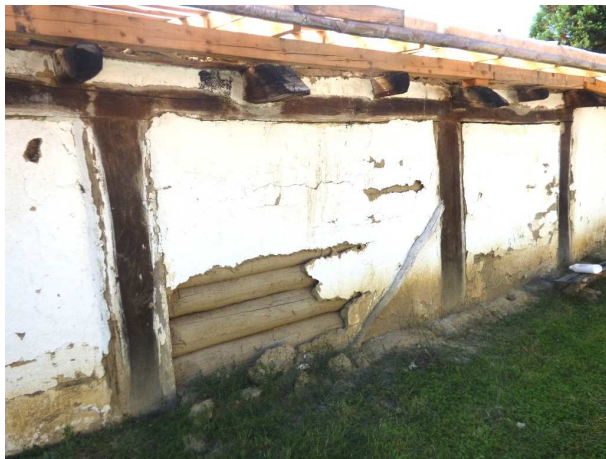
8. fotó
Tisztaszoba K-i oldali 2. szakasz paticsfal
vakolat leválás

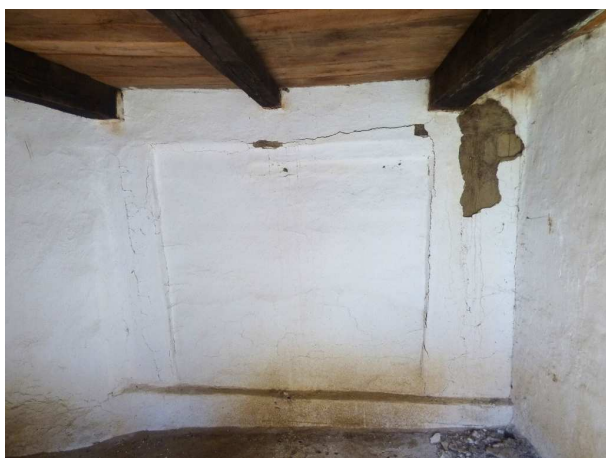
9. fotó
Konyha K-i fal fapillérek közötti paticsfal
repedései

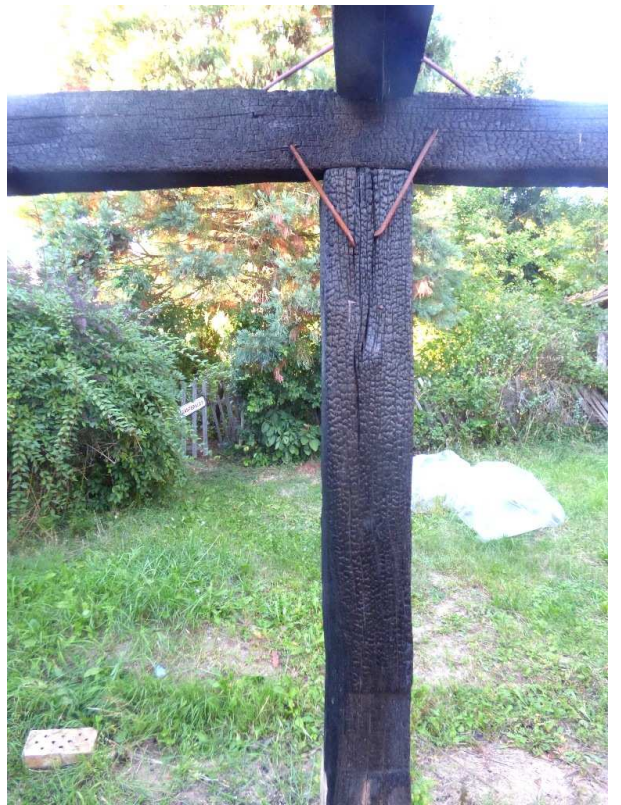
11. fotó
O-15 pillér belső oldali köbösen, hullámosan
beégett felső része

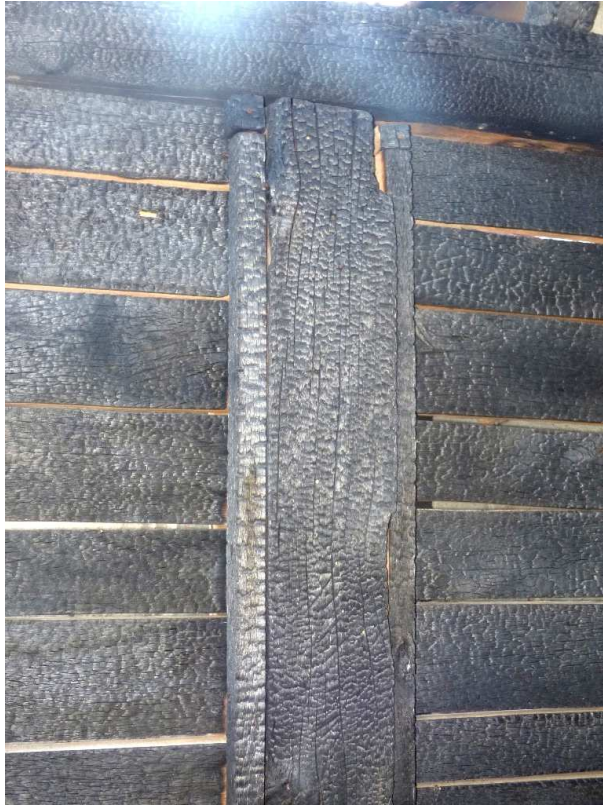
12. fotó
F-1 födémgerenda, Ny-i oldali deszkafal, O-3
pillér köbös beégése és átégése

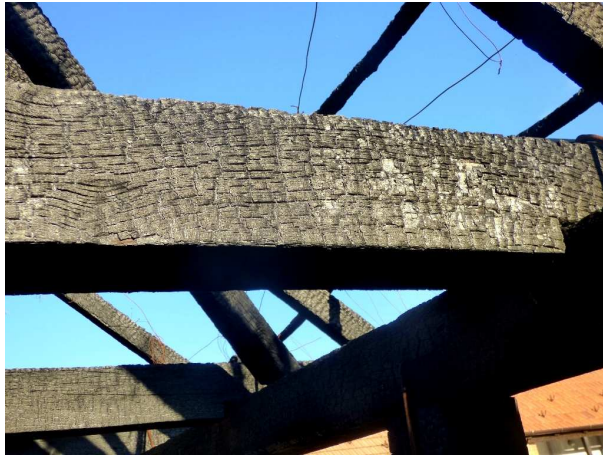
13. fotó
Nytított szín födémgerenda oldalsó köbös
beégése

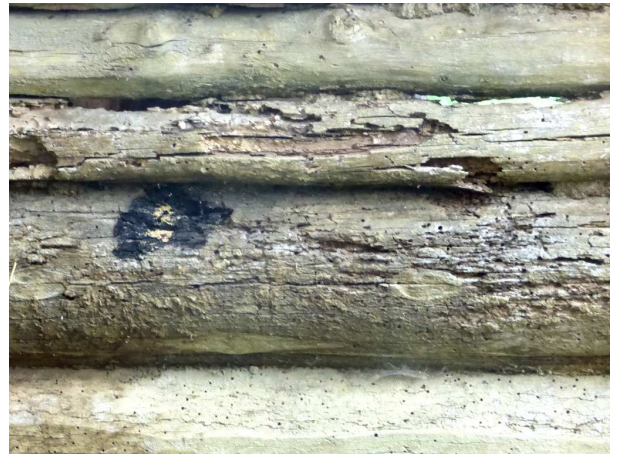
A paticsfalak közül a D-i, a K-i és a Ny-i oldali is viszonylag elfogadható állapotban van, a legnagyobb probléma az É-i oldali paticsfallal van, mivel ezen fal vízszintes fákból álló faszerkezetét a rovarok már teljesen szétrágták, ezért az É-i oldali két paticsfal szakaszt újra kell építeni! (14. - 15. fotó)

15. fotó
Istálló É-i külső vakolat nélküli paticsfal,
erősen rovarrágott, erősen korhadt felülete

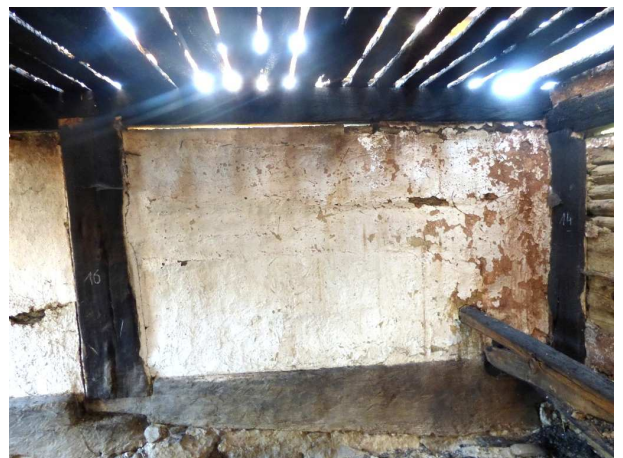
16. fotó
Istálló teljesen szétégett födémgerendák
fölötti deszkaburkolata
