Létesítmény helye:
 Parád, Sziget út 8 sz.
 Létesítmény megnevezése:
 Pálóc tájház és melléképületek
 Rajz megnevezése:
 Pálóc-ház földszinti alaprajz

Szerkezetvizsgálati szakvélemény
a
**3240 Parád, Sziget út 8 sz. (hrsz.: 123) alatti
Leégett Palóc tájház, Nyitott szín és istálló épület
helyreállítási tervéhez.**

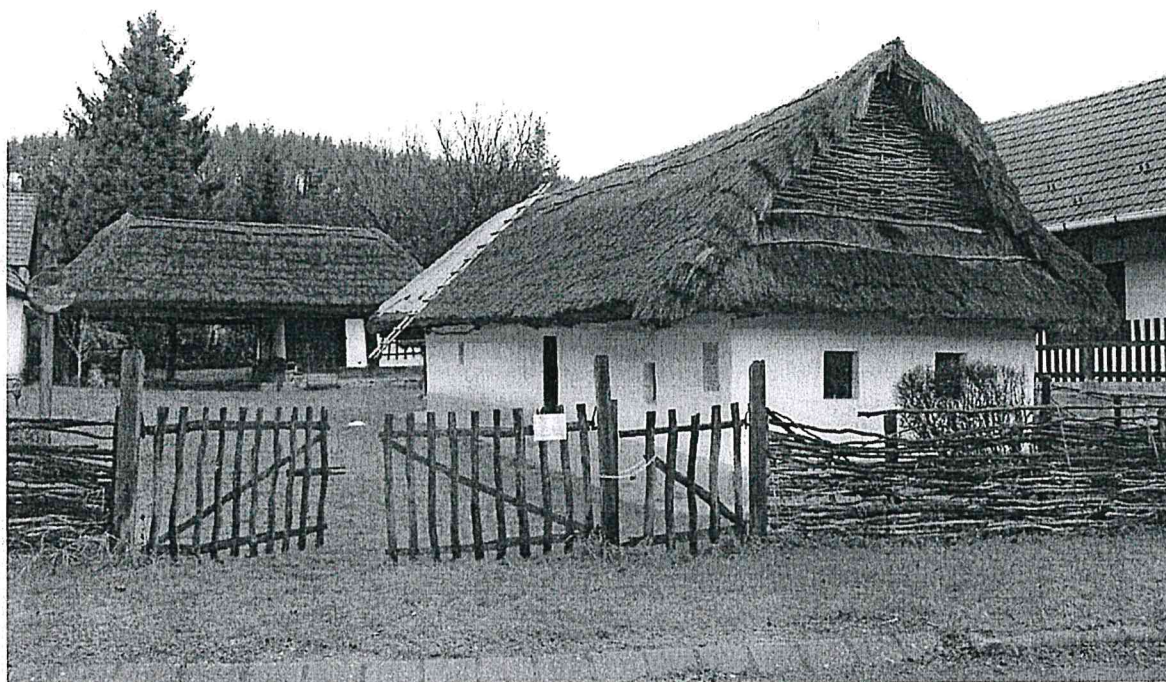
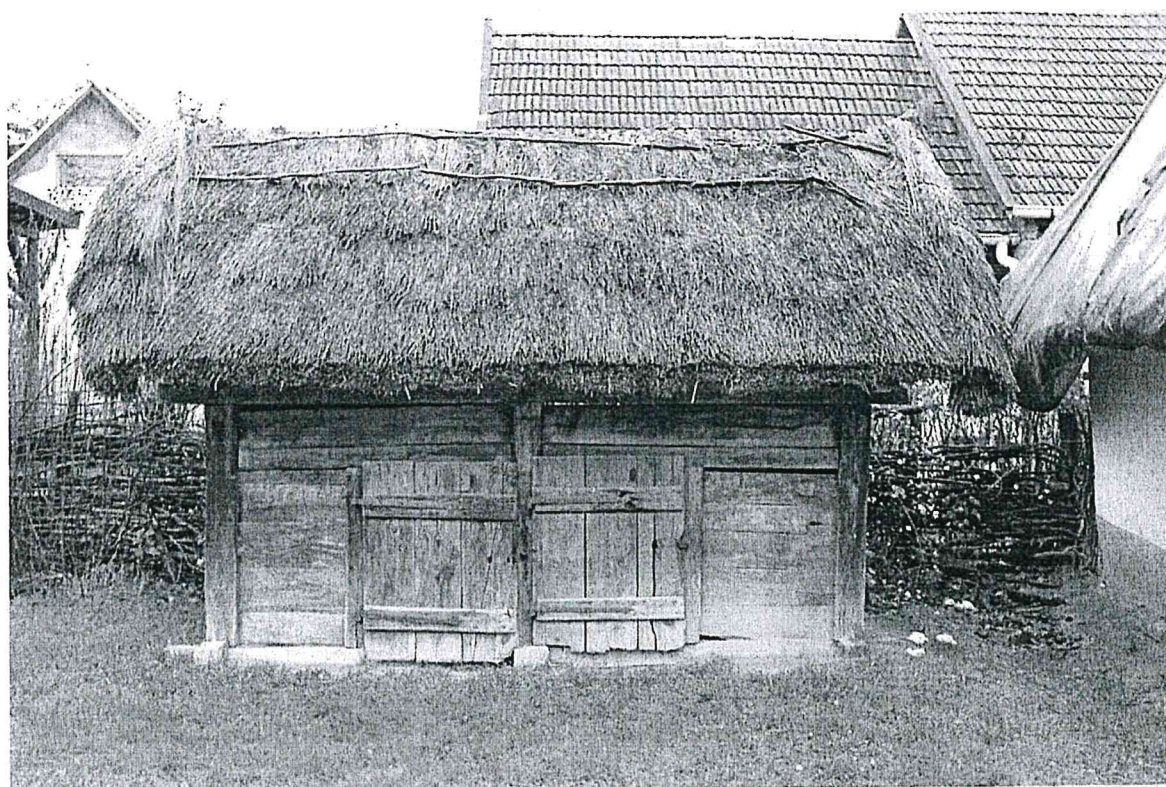
Tűzeset előtti állapot:

A csűr tetőszerkezete szinte teljesen leégett, alatta a váz túlélte a tüzet. A lakóház tetőszerkezete leégett, viszont a földem tapasztása megvédte az épület földemjét, és az épület falait, amelyek részben szintén fából vannak a megsemmisüléstől. A két épület között van a hidás amely úgy ahogy volt leégett. Az üszkös romok megmaradtak, mérhetőek az épületek, épületszerkezetek.

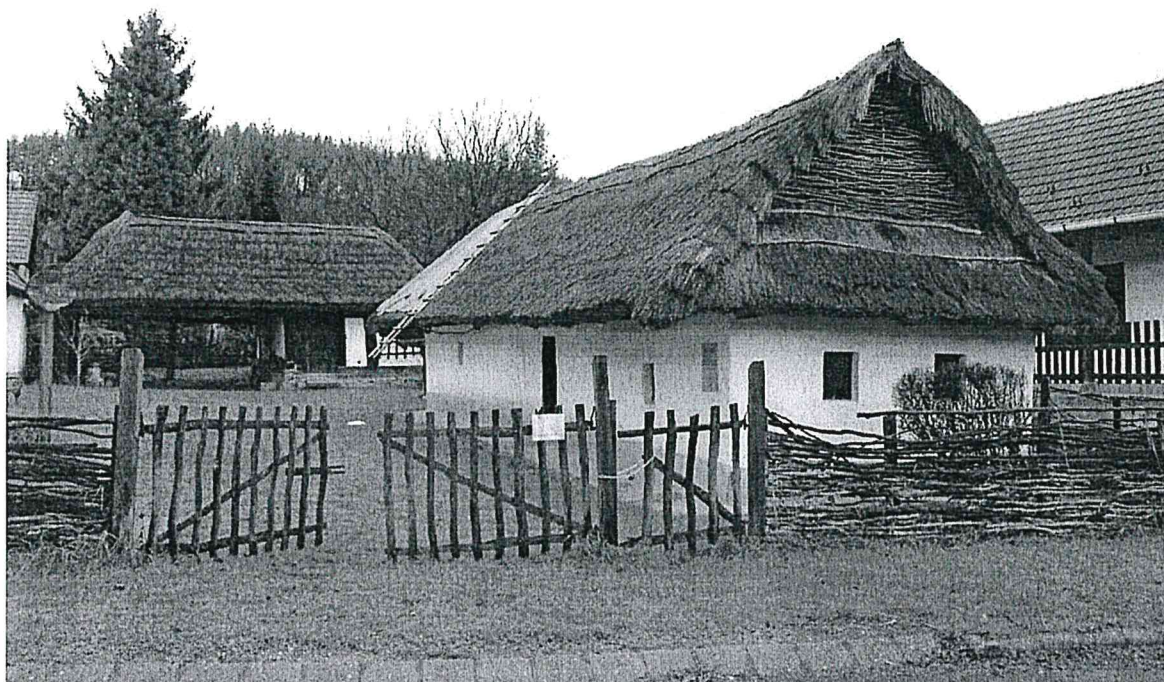
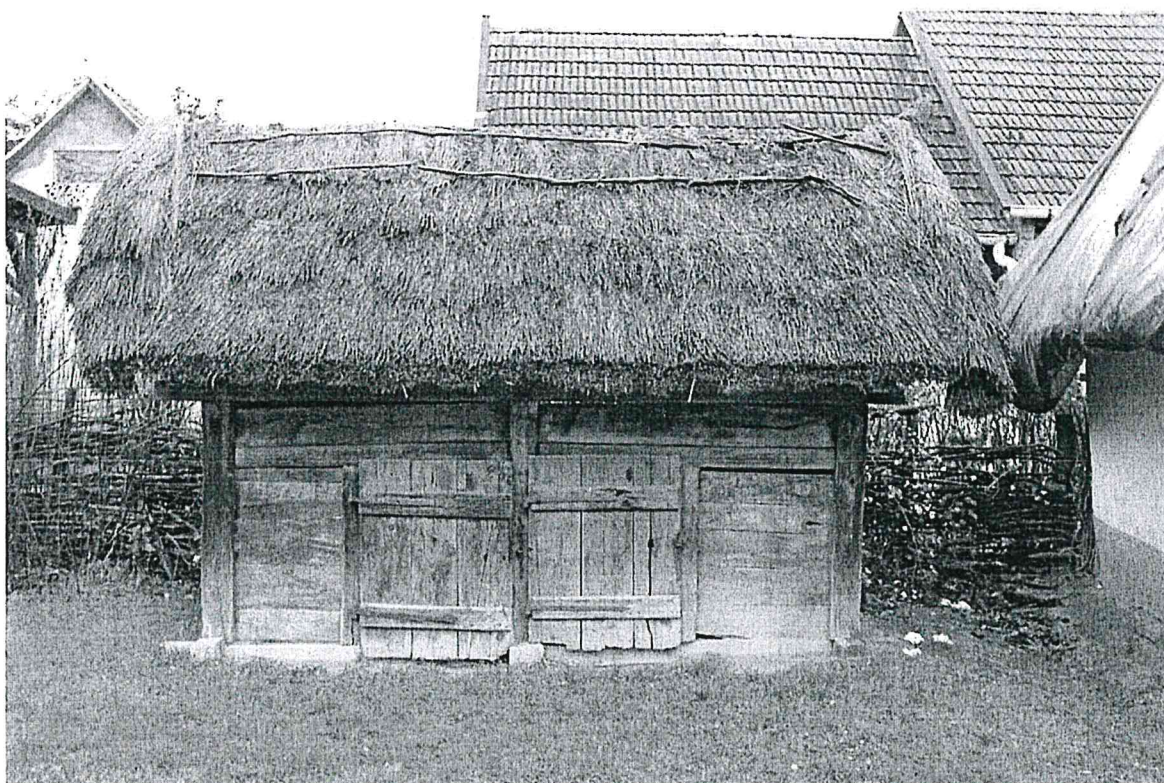
Tűzeset előtti állapot:

A csűr tetőszerkezete szinte teljesen leégett, alatta a váz túlélte a tüzet. A lakóház tetőszerkezete leégett, viszont a földem tapasztása megvédte az épület földemjét, és az épület falait, amelyek részben szintén fából vannak a megsemmisüléstől. A két épület között van a hidas amely úgy ahogy volt leégett. Az üszkös romok megmaradtak, mérhetőek az épületek, épületszerkezetek.

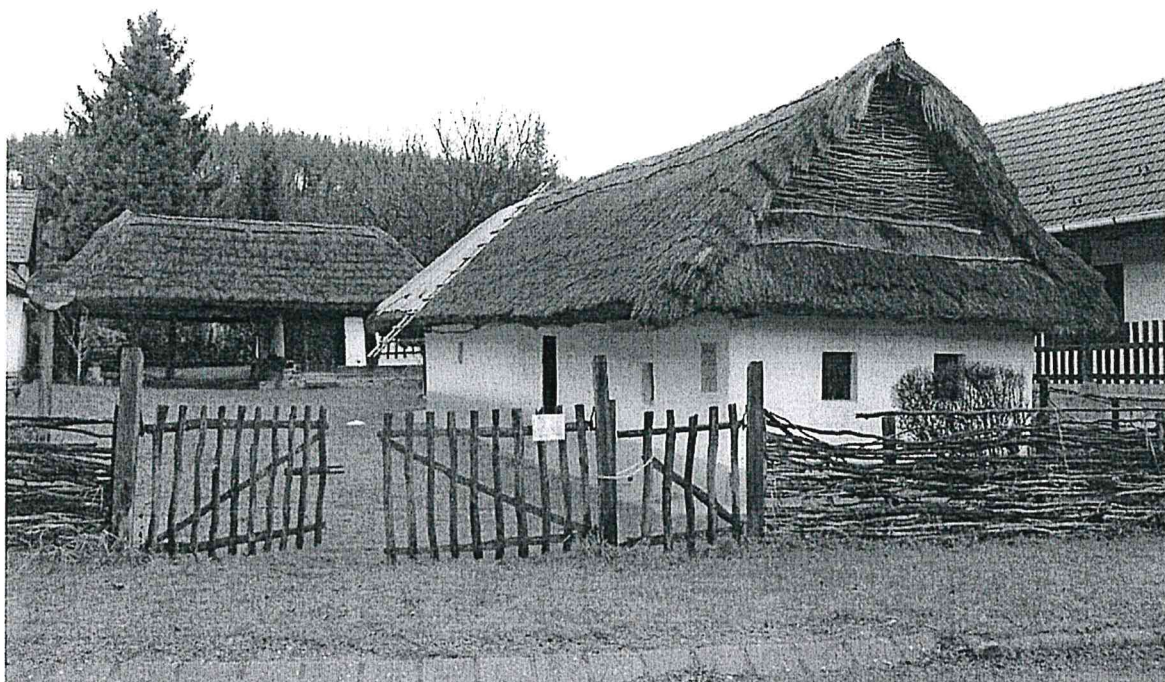
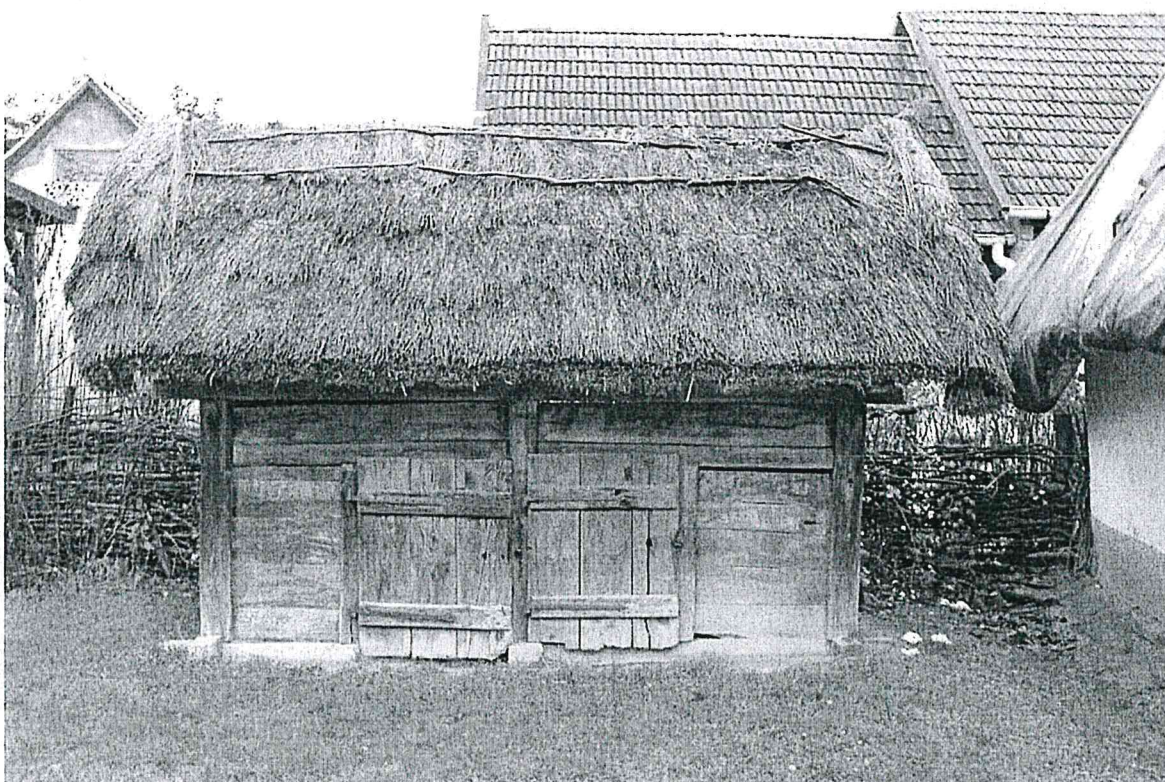
Tűzeset előtti állapot:

A csűr tetőszerkezete szinte teljesen leégett, alatta a váz túlélte a tüzet. A lakóház tetőszerkezete leégett, viszont a földem tapasztása megvédte az épület földemjét, és az épület falait, amelyek részben szintén fából vannak a megsemmisüléstől. A két épület között van a hidas amely úgy ahogy volt leégett. Az üszkös romok megmaradtak, mérhető az épületek, épületszerkezetek.

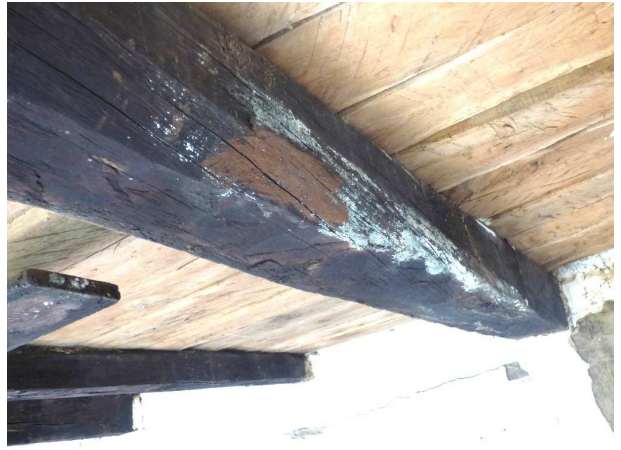
4. fotó
FF-7 gombás földmgerenda

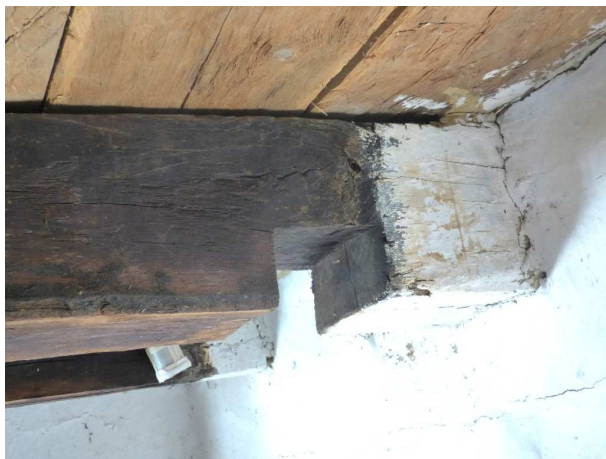
2. fotó
FF-3 földmgerenda végi anyaghiány

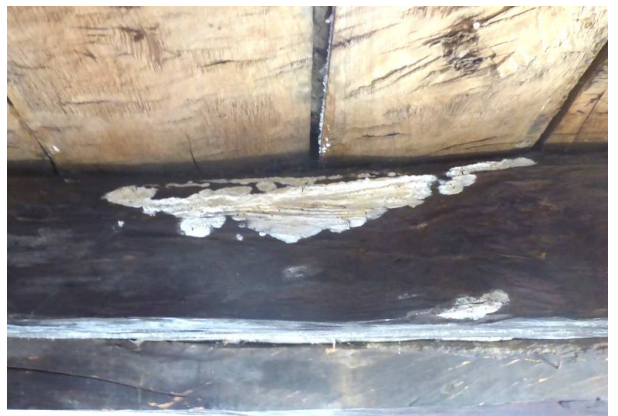
5. fotó
FF-12 rovarrágott, háncsos gombás földmgerenda

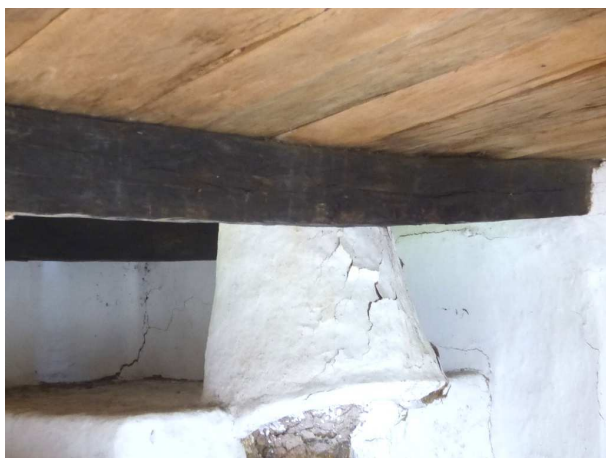
3. fotó
FF-4 erősen lehajlott földmgerenda

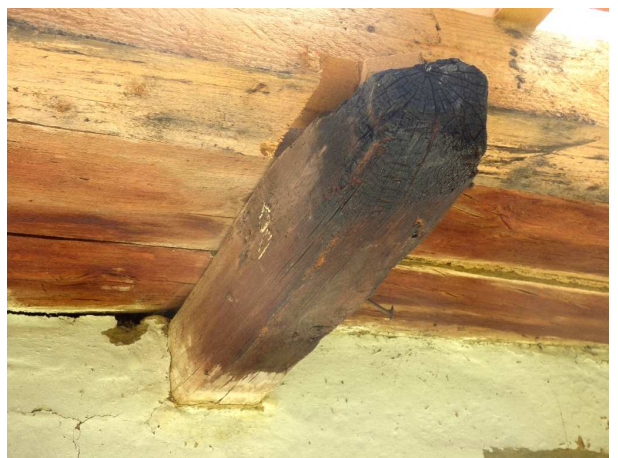
6. fotó
FF-8 udvari ívesen beégett gerendavég

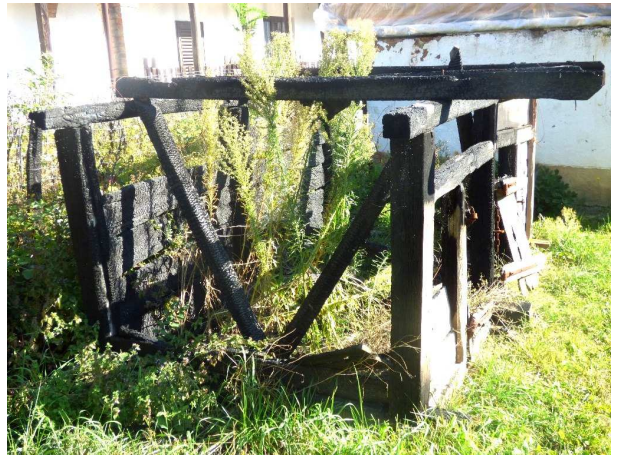
10. fotó
Szinte teljesen szétégett hidas (disznóól)

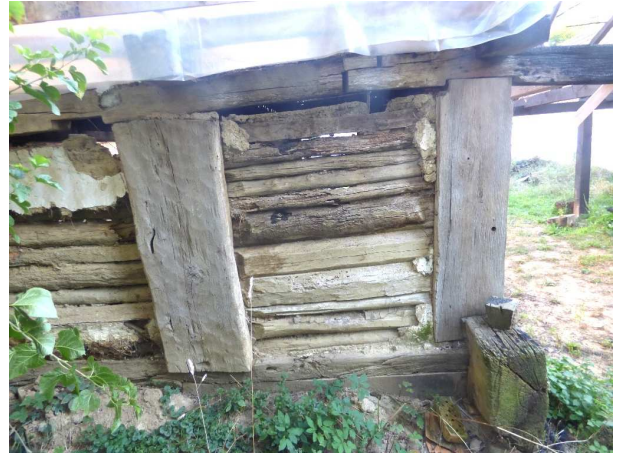
A paticsfalak közül a D-i, a K-i és a Ny-i oldali is viszonylag elfogadható állapotban van, a legnagyobb probléma az É-i oldali paticsfallal van, mivel ezen fal vízszintes fákból álló faszerkezetét a rovarok már teljesen szétrágták, ezért az É-i oldali két paticsfal szakaszt újra kell építeni! (14. - 15. fotó)

14. fotó
Istálló É-i külső vakolat nélküli paticsfala
